# Schwachstellen der Pulverlackierung bei starker Korrosionsbeanspruchung kennen

Was Beschichter bei Schweißbereichen, Metall- und Laserkanten und der Auswahl des Beschichtungssystems beachten sollten

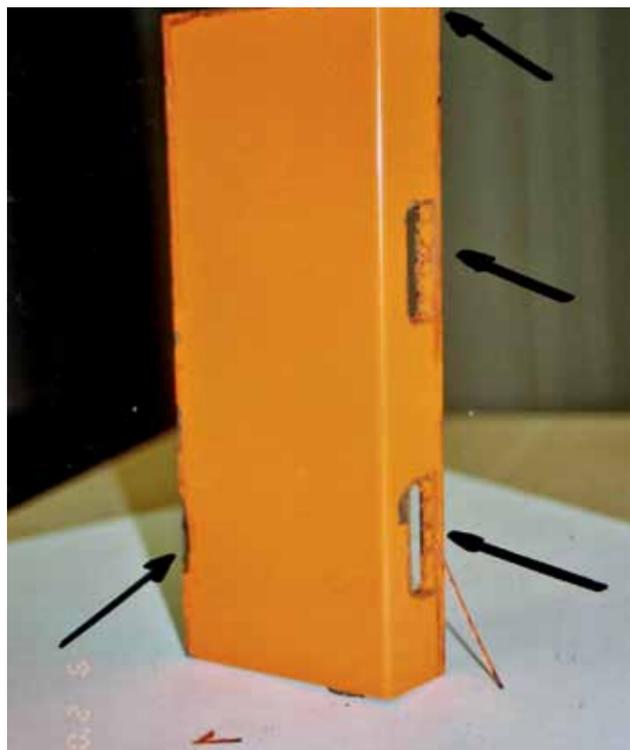
An diesem Werkstück zeigen sich die Korrosionsprobleme im Laser-Kantenbereich nach 120 h neutralem Salzsprühnebeltest. Quelle: Dr. Herrmann

Spezielle Laserkanten an Stahlwerkstoffen stellen ein weiteres Feld dar, das Pulverbeschichtern Schwierigkeiten bereiten kann. Beim Schneiden unter Luftsauerstoff – also nicht mit Inertgas wie z.B. Stickstoff – bildet sich eine harte, spröde dunkelblaue Verglasungsschicht aus. Es besteht bei der elektrostatischen Pulverapplikation das Pulver bedingt durch eingeschränkte einflussende Ladungsvorgänge schlechter auf diesen Kanten aufgetragen wird und schlechter haftet. So treten bevorzugt an diesen nicht bearbeiteten Laserkanten immer wieder frühzeitig Korrosionsschäden auf. Folglich müssen die dunkelblauen Verglasungsschichten vor der Pulverbeschichtung wirksam entfernt werden.

Dies kann durch mechanisches Strahlen, Schleifen und Bürsten aber auch durch spezielles Beizen erfolgen. Beim Beizen ist zu berücksichtigen, dass ein üblicher flächig angreifender Beizprozess häufig die auf den Kanten befindlichen Laserrückstände nicht vollständig zu entfernen vermag. Hier sind modifizierte Beizverfahren bzw. geeignete Beizchemie anzuwenden.
