Im Zeichen der Applikation

Aktuelle Serie über Schadensfälle und ihre Ursachen: Wie Beschichter Applikationsfehler vermeiden

DR. THOMAS HERRMANN ET AL

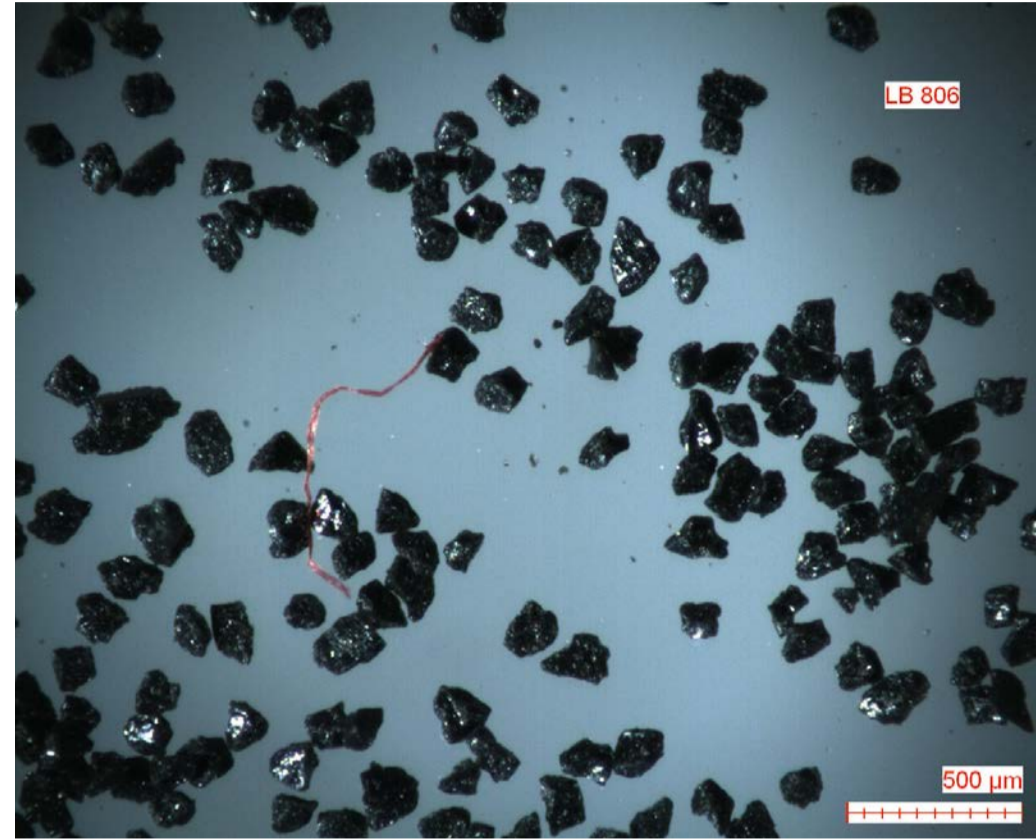
Mit einer Siebanalyse haben die Labormitarbeiter den Pulverlack auf fremdartige Partikel untersucht und eine Faser entdeckt.

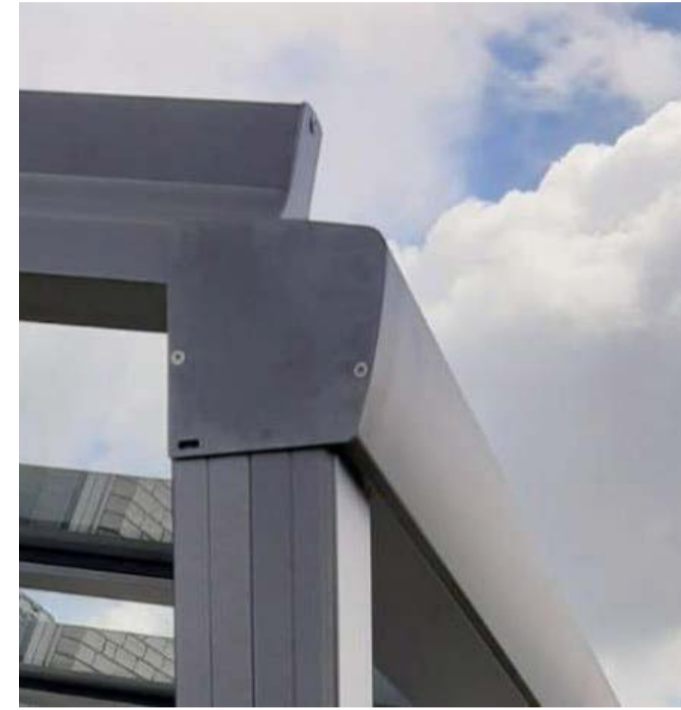
Eine ungünstige Dosierung von Rückgewinnungs- und Frischpulver kann signifikante Schwankungen im metallischen Erscheinungsbild des eingebrannten Lackfilms nach sich ziehen. In diesem Fall resultiert die uneinheitliche Optik aus Chargenschwankungen des Pulverlacks in DB 703 und unterschiedlichen Applikationszeiträumen mit Rückgewinnungsfahrweise.

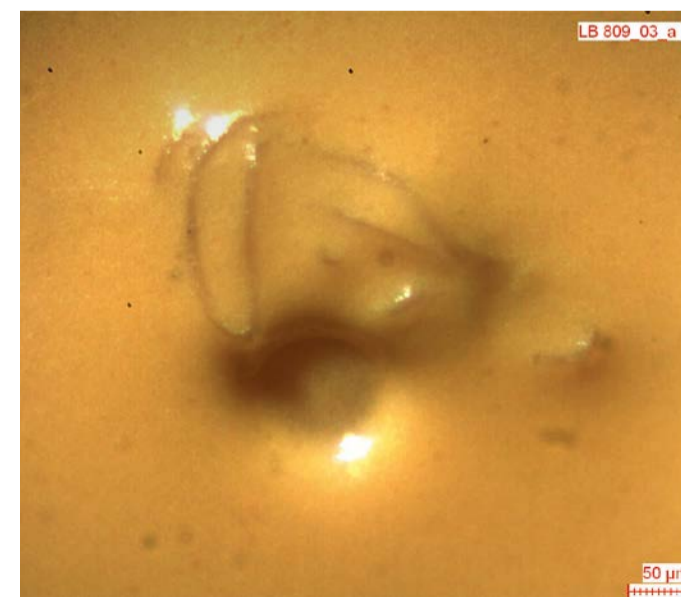
Die makroskopische Aufnahme einer Oberflächenstörung: Ursache ist ein Metallspan im thermochemisch vernetzten Pulverlackfilm.

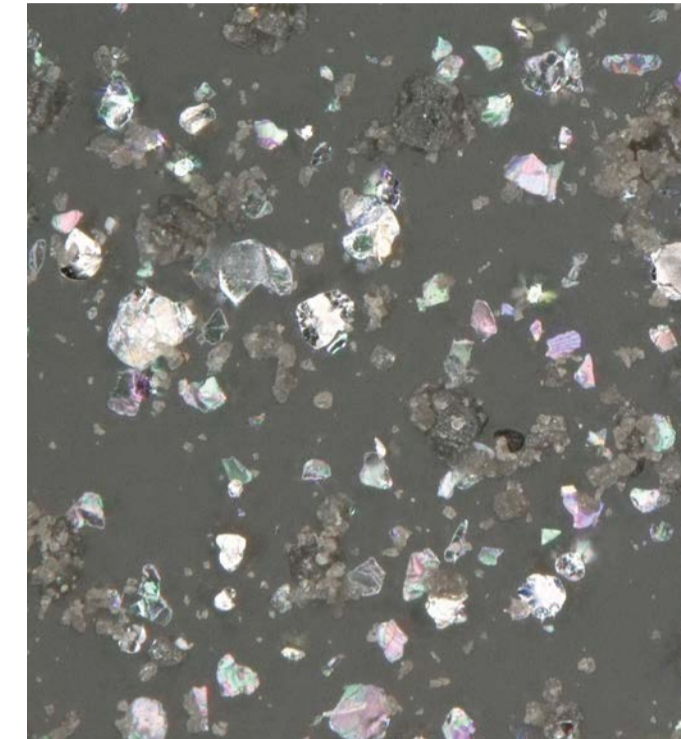
„Immer wieder lässt sich jedoch feststellen, dass dieser Bonding-Prozess teilweise nur in ungenügender Güte erfolgt, beispielsweise aufgrund des Einsatzes zu großer Rohstoffmengen in einem Reaktionsgefäß. Dann zeigen sich meist noch frei liegende oder nicht vollständig angesinterte Metallic-Pigmente, die wiederum zu den Aufladungsproble-

Es lässt sich feststellen, dass der Bonding-Prozess teilweise in ungenügender Güte erfolgt. Hier sind Mikroskopaufnahmen eines ungenügend gebondeten Metallic-Pulverlacks (links) und eines gut gebondeten Metallic-Pulverlacks zu sehen.
