Kritischer Prozessschritt

Aktuelle Serie über Schadensfälle und ihre Ursachen:
Wie Beschichter Fehler bei der Lacktrocknung und Lackaushärtung vermeiden

✍ DR. THOMAS HERRMANN ET AL

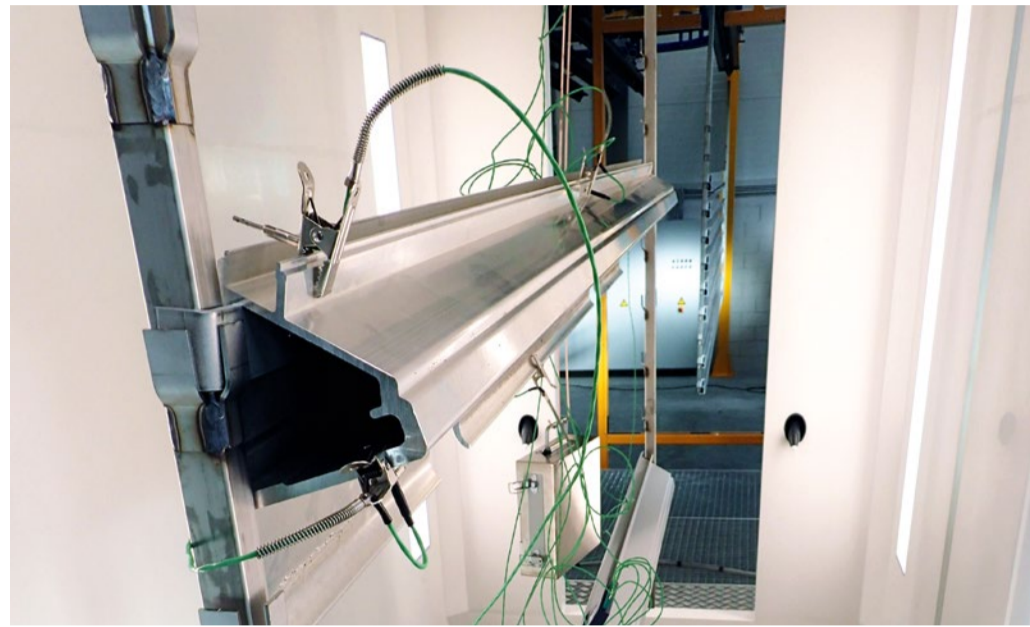
Beschichter sollten den Einbrennofen regelmäßig mit einer Ofenmessung überprüfen. Bei diesen Aluminiumprofil sind Messfühler für die Überprüfung des Einbrennofens installiert.

Leider finden sich in der Praxis auch Beispiele, wo der Ofen nicht optimal eingestellt ist, d.h. die vom Pulverhersteller vorgegebenen Objekttemperaturen nicht realisiert werden, obwohl die Ofenanzeige am Regler die richtigen oder sogar deutlich höhere Temperaturen anzeigt. Aus diesem Grund sollte der Einbrennofen regelmäßig mittels einer Ofenmessung überprüft werden. Auch die Qualität der Aushärtung, der sogenannte Vernetzungsgrad, sollte regel-

mäßig zum Beispiel mittels Dynamischer Differenzkalorimetrie (DSC, engl. differential scanning calorimetry) überprüft werden. Gitterschnitt und Stempelabriss-Prüfung geben zusätzliche Information zur mechanischen Belastbarkeit und den Aushärtungszustand. „Methoden wie der sogenannte Aceton- oder MEK-Test (Methylethylketon) können aufgrund der unterschiedlichen Lösemittelbeständigkeit, vor allem im Vergleich der Polyester- zu den Epoxy-Pulverlacken, mitunter zu einem falschen Ergebnis führen. Aus gutachterlicher Sicht sollte deshalb die DSC-Analyse das geeignete Prüf-Verfahren zur Beurteilung des Aushärtungszustandes des Pulverlackfilmes sein“, erläutert Dr. Herrmann.

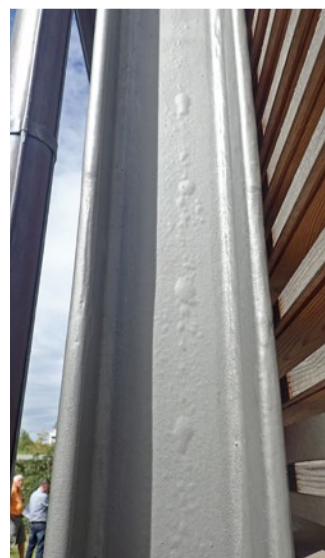
Blasenbildungen in der Deckbeschichtung, die aufgrund einer ungenügenden Zwischentrocknungszeit des darunter befindlichen Nasslack-Brandschutzanstriches entstanden.

Neben der Pulverbeschichtung zeigen sich teilweise auch auf dem Gebiet der Nasslackierung gravierende Schäden bezüglich einer ungenügenden Trocknung bzw. Aushärtung. „So sind eine unvollständige Durchmischung, ein falsches Einstellungsverhältnis von Härter und Bindemittel

bei 2K-Systemen und zu kurze Trocknungs- bzw. Zwischentrocknungs-Zeiten die häufigsten Fehlerursachen“, so Dr. Herrmann.

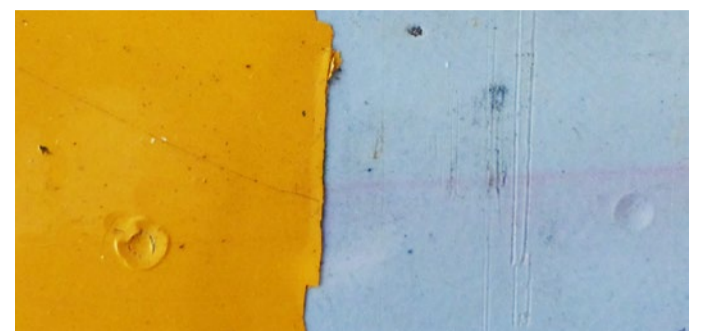
In direkt beheizten Einbrennöfen kann es bei Epoxy-Grundierungen zu Zwischenhaftungs-Problemen mit dem Deckpulver kommen. Bei ungünstiger Brenner-Einstellung entstehen nitrose Gase, die mit dem Epoxy zu ungewollten Reaktionen führen, wodurch an der Oberfläche der Grundierung ein Pulverlack-Haftungsversagen zur Deckpulver-Lackierung auftreten kann.

In direkt beheizten Einbrennöfen kann es zur Deckpulverhaftung von der EP-Grundierung (grau) kommen. Fotos: Dr. Herrmann GmbH

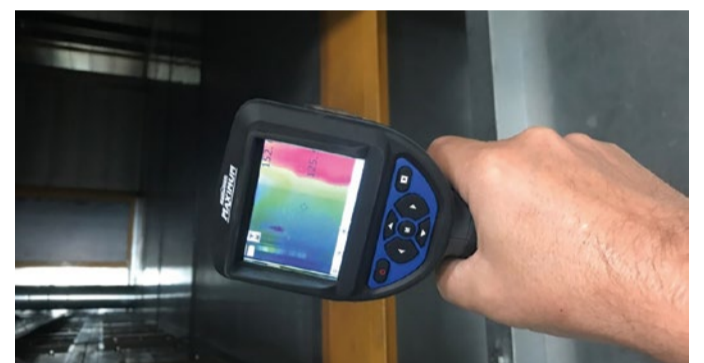
Das Wärmebild zeigt Kältebrücken an, d.h. zu niedrige Temperaturen im unteren Bereich des Ofenausgangs.

Auch bei der Konstruktion von Pulvereinbrennöfen werden leider zunehmend Problemzonen im Verweilraum der Einbrennpositionen der Traversen mit dem Beschichtungs-substraten messtechnisch festgestellt (z.B. mit Wärmebild-Kameras), die sowohl Kältebrücken als auch zu hohe Umluft-Strömungsbereiche aufweisen. Hier kann es dann zur Untervernetzung

der Beschichtungsteile an bestimmten Aufhängebereichen als auch zum Abblasen des Pulvers, insbesondere in der Angellierzone, kommen. ■
