Korrosionsschäden am Meer

Neue Serie stellt maritime Beanspruchungen metallischer Substrate in den Fokus

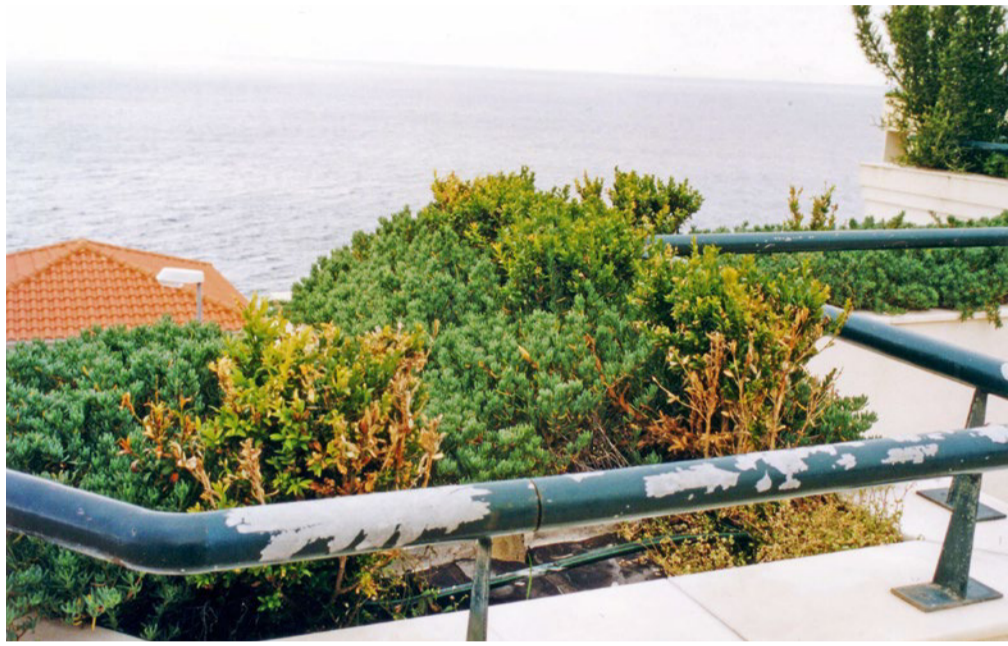
Korrosionsschäden in Verbindung mit Weißrostbildung können zu großflächigen Ablösungen der Lackierung führen.

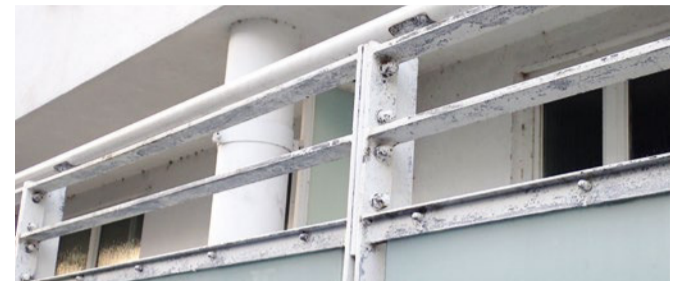
Sanierungsbedürftige verzinkte Balkonanlage mit Nasslack-Beschichtung nach 25 Jahren maritimer Beanspruchung.

Beispiel 1: Bei einem unmittelbar an der Ostsee gelegenen Apparthotel erfolgte eine umfangreiche Sanierung von über 400 Balkon-Anlagen. Das 1994 verwendete Duplex-System, bestehend aus Stückverzinkung mit nachfolgender einfachen Nasslackbeschichtung, wies zahlreiche Korrosionsschäden auf. Im Rahmen der Sanierung wurden die Teile nur gestrahlt, die alte Nasslackbeschichtung so beseitigt und dann eine Einfach-Pulverlackierung appliziert. Im

Ergebnis waren viele frühere Korrosionsschäden nach der Sanierung erneut durch Oberflächenstörungen im Lackfilm erkennbar. Resultierend daraus erfolgte eine nochmalige Demontage aller Balkon-Aufbauten vor Ort, die Entlackung der Pulverbeschichtung sowie Entzinkung und ein kompletter Neuaufbau der Duplexbeschichtung auf Basis einer Feuerverzinkung, umfangreichem Feinputz mit nachfolgender Epoxy-Pulvergrundierung und HWF-Polyester-Deckbeschichtung. Damit wurde die Korrosivitätskategorie von C5 gemäß DIN EN ISO 12944 in hoher Qualität am Meer gewährleistet.

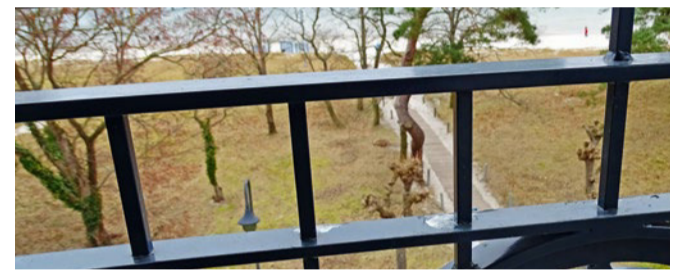
An der Balkonanlage mit Seeblick zur Ostsee sind die Lackfilmablösungen von der verzinkten Stahlkonstruktion deutlich erkennbar.
