Aluminium-Substrate fehlerfrei pulvern

Fehlerquellen bei Walzblechen, Druckguss- und Schmiedeteilen kennen

besser lackieren! NR. 13 • 3. August 2007 • Seite 11

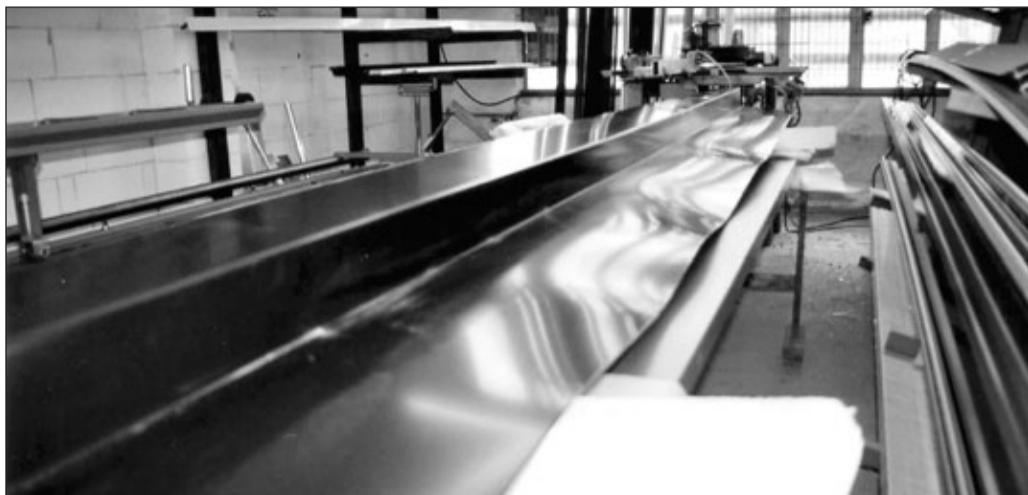
Dieses Walzblech aus Aluminium hat sich während des Pulvereinbrennprozesses aufgrund vorhandener innerer Materialspannungen verformt.

einem sehr gleichmäßigen Oberflächenbild. Jedoch ergibt sich genau aus dieser Situation das Beschichtungsproblem, insbesondere bei größeren Blechkonstruktionen. Durch die fehlende thermische Nachbehandlung der Walzbleche entziehen bei Kant- und Umformprozessen im Walzblech enorme innere Spannungen, die sich beim Pulvereinbrennprozess als extreme Materialdeformationen bemerkbar machen. Für die Pulverbeschichtung sollten daher nicht Walzblechgüten in Eloxalqualität Verwendung finden, sondern spannungsfrei nachbehandelte Blechgüten. Bestimmte farbliche Ausseigerungen werden durch die Pulverbeschichtung im Gegensatz zur Eloxierung entsprechend kaschiert.

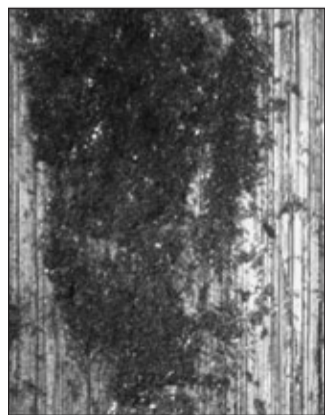
Darüber hinaus können auch im Verformungsprozess Fehler auftreten, wenn z.B. die Oberflächen vor dem Walzprozess nicht ausreichend gereinigt sind, sodass Fremdpartikel wie Schleif- und Schneidreste mit eingearbeitet werden. Werden beim Walzprozess verschlissene Walzwerkzeuge eingesetzt, können Kratzer auf der Aluminiumoberfläche entstehen oder sich hart anhaftende Walz Hilfsmittel auf dem Substrat festsetzen.

Diese nachgewiesene Oberflächenstörungen im Aluminiumblech ist durch unsaubere Walzprozesse entstanden.

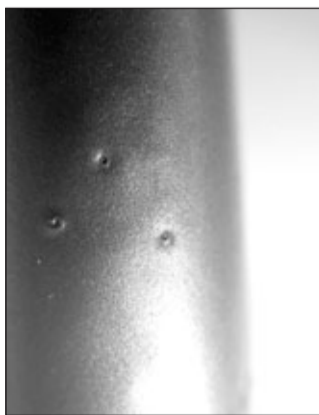
bzw. Luftpneinschlüsse beim Gießprozess, die den Vernetzungsprozess stören können. Durch Ausgasungen von Luftpneinschlüssen aus Lunkern im Gusssubstrat können Blasen und Krater im Pulverlackfilm entstehen. Weitere Probleme können Formtrennmittel als schwer lösliche Fettrückstände auf den Druckgussoberflächen bereiten, die Ausgasungen sowie häufig Haftungsverluste der Beschichtung nach sich ziehen. Abhilfe schaffen hier nur spezielle Temper-Technologien bei 180 °C bis 200 °C über 10 bis 15 min Verweilzeit im Ofen bzw. eine sehr gründliche nasschemische Vorbehandlung. Bei der chemischen Entfettung sollten Restkohlenstoffgehalte von < 14 bis 16 mg/m² Substratoberfläche Realisierung finden.

Typische Oberflächenstörungen durch Ausgasungen bei Aluminium-Druckgusserzeugnissen.
