Wie Beschichter Probleme beim Pulverbeschichten von Gusswerkstoffen vermeiden

Eine sehr gute Vorbehandlung ist wichtig - Ausgasungserscheinungen häufig substratbedingt und vom Beschichter nicht zu verantworten

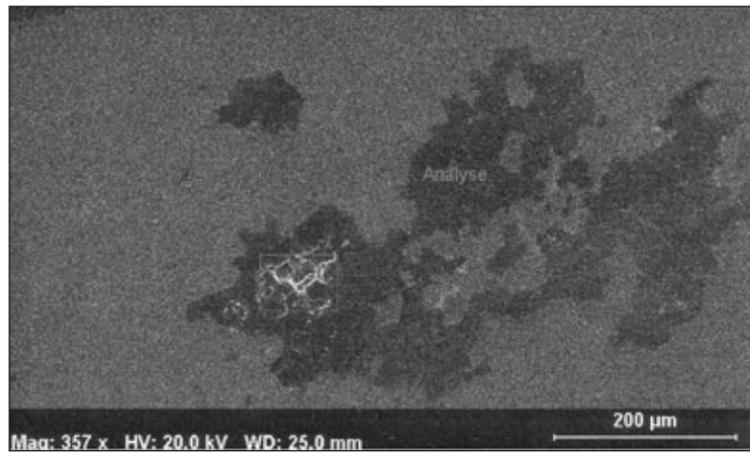
Interkristalline Korrosion in geschmiedetem Stranggussmaterial bei einer Spezial-Aluminiumlegierung. Sie hat sich auf Grund der Einlagerung von Beizrückständen (REM-Aufnahme) gebildet (Abb. 1).

fernt, kann es bei bestimmten Legierungszusammensetzungen relativ schnell zum interkristallinen Korrosionsangriff kommen. Aluminium-Legierungen mit einem Cu-Gehalt von 0,8 bis 1,0% sind dabei besonders für diese Art der Korrosion gefährdet. Dabei entstehen unterhalb der Pulverbeschichtung Keime, die einen schleichenden Korrosionsprozess initiieren können (vgl. Abb. 1). Da diese Störstellen in den Gusswerkstoffen meistens herstellungsbedingt nicht zu vermeiden sind, ist eine optimale Beizbehandlung mit einer nach-

folgend gründlichen Spülung von entscheidender Bedeutung. Teilweise werden die Gussfehler durch den Beizabtrag in Oberflächennähe noch angeschnitten und sind damit besonders geeignet, Beizchemikalien einzulagern.

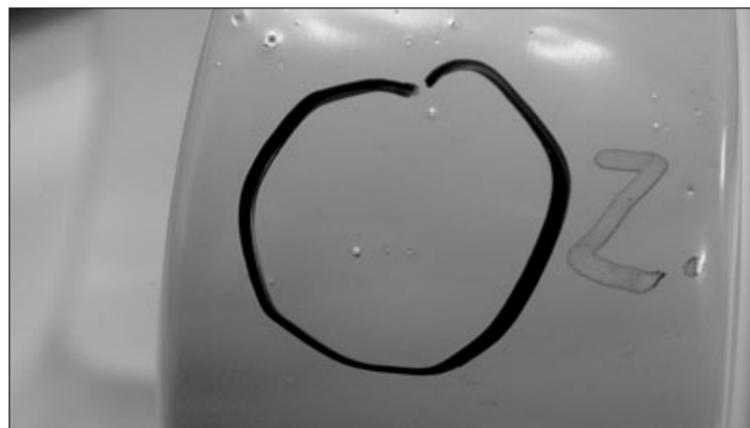
Typische Lackfilmstörungen durch Ausgasungserscheinungen bei Druckgusserzeugnissen (Abb. 3).

Völlig unterdrücken lassen sich die gusswerkstoffbedingten Ausgasungen nicht. Sie können jedoch etwas minimiert werden. Bei Verwendung von ausgasungsarmen Pulverlacken oder durch vorheriges Tempern der Gusswerkstoffe bei mindestens 180 bis 200 °C sowie einer Verweilzeit im Ofen von 10 bis 15 min sind die Lackfilmstörungen zu minimieren. Pulverlacke mit unruhigen Strukturflächen kaschieren gewöhnlich Krater und Blasen im Lackfilm (Fein- und Grobstrukturen), was ebenfalls günstig ist.

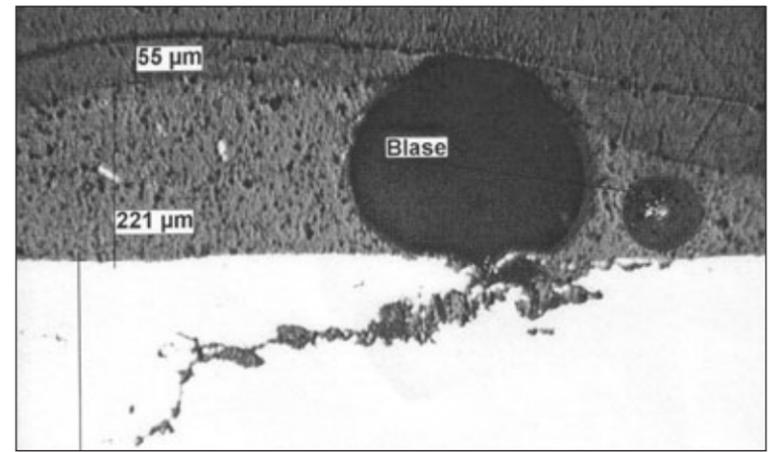
Immer wieder zeigen sich bei der Pulverlackierung von Gussmaterialien nach der thermochemischen Pulververnetzung Oberflächenstörungen. Typische Fehlstellen im Lackfilm sind Blasen, Krater und Stippen, die alle Ausgasungserscheinungen des

Gussuntergrunds zur Ursache haben (vgl. Abb. 2). Metallographische Querschliff-Untersuchungen haben in fast allen Schadensfällen nachweisen können, dass die Ausgasungen eindeutig aus dem Gussuntergrund kommen, d.h. dort, wo sich eine Gussstörung in Form von Hohlräumen, Lunkern oder anderen Einschlüssen befindet oder sich bereits Beizrückstände eingelagert haben, (vgl. Abb. 2). Metallographische Querschliff-Untersuchungen haben in fast allen Schadensfällen nachweisen können, dass die Ausgasungen eindeutig aus dem Gussuntergrund kommen, d.h. dort, wo sich eine Gussstörung in Form von Hohlräumen, Lunkern oder anderen Einschlüssen befindet oder sich bereits Beizrückstände eingelagert haben, (vgl. Abb. 3). Besonders kritisch sind bestimmte Druckgussbereiche, die sich meistens an der

Metallographischer Querschliff zum Nachweis der Ausgasung aus dem Aluminium-Druckguss-Untergrund (Abb. 2).

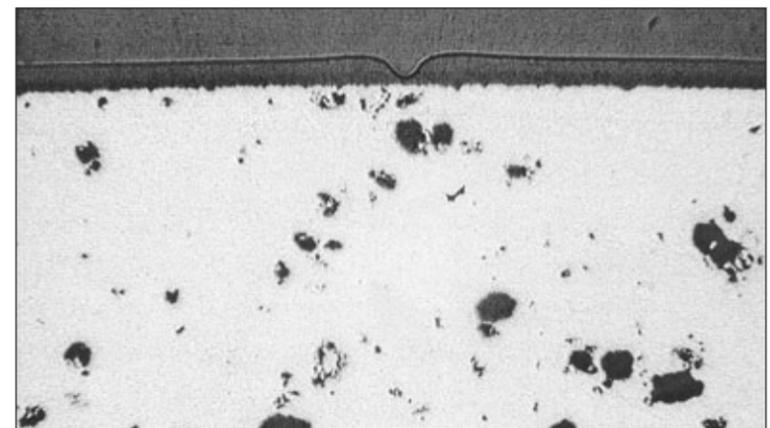
Metallographischer Querschliff eines Aluminium-Druckgusserzeugnisses bei einem Pkw-Anbauteil (Abb. 4).

obersten Stelle der Gussform befinden, also dort, wo die Gaseinschlüsse sich anreichern können. Der Materialquerschnitt ähnelt dann meistens an diesen Stellen einem Schweizer Käse, d.h., er weist viele Hohlräume auf, die natürlich prädestiniert für mögliche Krater- und Blasenbildung während der Pulververnetzung sind (vgl. Abb. 4).
