# Fehlerquellen beim Pulvern kennen

„Vor dem Schaden klug sein!“ - Neue Serie zeigt die Ursachen von Lackierfehlern

## Pulverlackschäden kennen und vermeiden

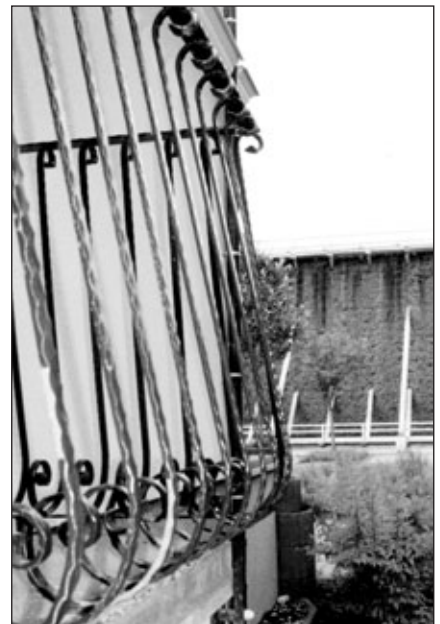
dies belegen. Im ersten Fall handelt es sich um pulverlackierte feuerverzinkte Fenstergitter und Balkongeländer eines Wohn- und Geschäftshauses. Dieses liegt nur in ca. 50 m Entfernung von einem Salzsole-Gradierwerk entfernt. Hier sind also höchste Aggressivitätsanforderungen an das Duplex-System gestellt. Dies war dem Beschichter nicht bekannt, da er die Einsatzbedingungen nicht hinterfragt hat. Die mit einem Pulverlackfilm von 70 - 90 µm mit PE-Pulverlack beschichteten, teilweise gasenden feuerverzinkten Balkongeländer und Fenstergitter, zeigten bereits nach sechs Monaten an den Kanten Abplatzungen und Weißrostbildung.

In beiden Schadensfällen zeigte sich, dass die Beschichtungsleistung für die Korrosions- bzw. Aggressivitätsbeanspruchung nicht genügend

dimensioniert waren. Mit hoher Wahrscheinlichkeit war den Beschichtern nicht bekannt, für welche Beanspruchungsfälle die Erzeugnisse eingesetzt werden sollten.

**Durch die Nähe zu einem Salzsole-Gradierwerk kam es bereits nach sechs Monaten zu Abplatzungen und Weißrostbildung.**

Bei diesen Verwendungskriterien hätten korrosionsschutzgerechte Beschichtungssysteme zur Anwendung kommen müssen. Konkret bedeutet dies die Anwendung einer Oberflächenvorbehandlung mittels mechanischem Sweepen mit nachfolgendem Dünnschicht-Primer - Auftrag (GP 15 FZ) oder chemische Beizentfettung mit Transparent-Chromatierung und anschließender zweifacher Pulverbeschichtung (ausgasungsarmes Grundier- und Deck-Pulver) und Mindestschichtdicken von 140 - 160 µm. Dieses einsetzgerechte Beschichtungssystem hat natürlich seinen Preis, der mindestens eine Verdopplung des gebräuchlichen Lohnbeschichtungsaufwandes darstellt. Es verlangt natürlich auch, dass der Pulverlackierer mit seinem Kunden eine fachlich korrekte Argumentation führen muss.

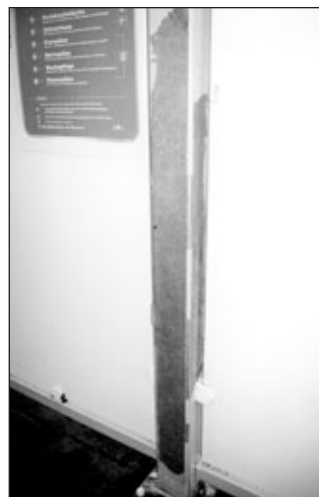
Im zweiten Fall geht es um eine feuerverzinkte Stahlkonstruktion für eine Autowaschanlage, die mit einem NE-Strahlmittel gesweept und nachfolgend mit einem metallähnlichen PE-Pulverlack und einer Schichtdicke von 60 - 95 µm beschichtet wurde. Bereits nach acht Monaten Geschäftsbetrieb der Autowaschanlage blätterte großflächig der Pulverlackfilm ab, insbesondere an den Stahlträgern, die sich in unmittelbarer Nähe des manuellen Reinigungsgeräts befanden. Die Pulverlackbeschichtung wies zahlreiche Poren infolge von Ausgasungen des Zinküberzuges auf. Nach 1,5 Jahren platzte die Pulverlackierung auch vom weiter entfernt liegenden Stahlträgern ab. Unter der Pulverlackerschicht konnte ein starker Weißrostbefall festgestellt werden.

**Abplatzungen am feuerverzinkten Stahlträger einer Autowaschanlage.** Quelle (zwei Fotos): Dr. Herrmann
