FEHLERVERMEIDUNG UND MESSUNG DER STRUKTUR

Strukturpulver sicher verarbeiten

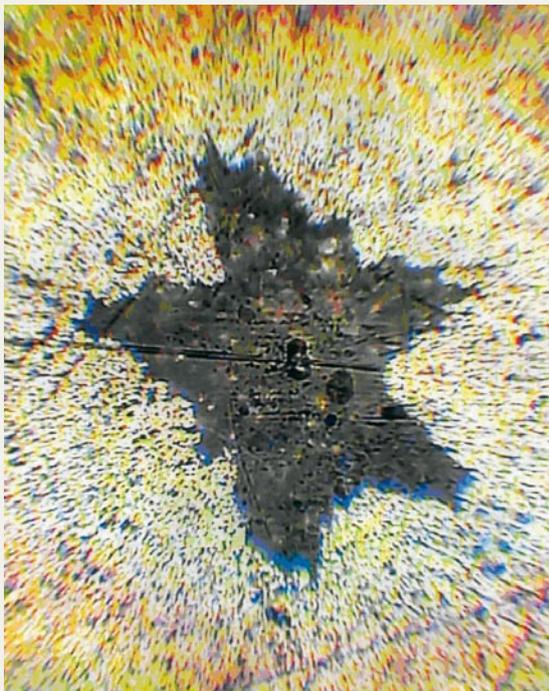
zahlreiche fremde Farbeinschlüsse auf der Strukturoberfläche an, die meist schon mit bloßem Auge leicht zu erkennen sind. Dabei werden Verunreinigungen aus der Umgebung, wie beispielsweise Farbpulver aus einer benachbarten Beschichtungsanlage, durch den gestörten Vernetzungsprozess als Fremdstoffe an die Lackfilmoberfläche aufgeschwemmt (Bild 1).

◀ Bild 1: Bereits mit bloßem Auge erkennbar: ein schwarzer Fremdpulver-Einschluss im Strukturpulverlackfilm

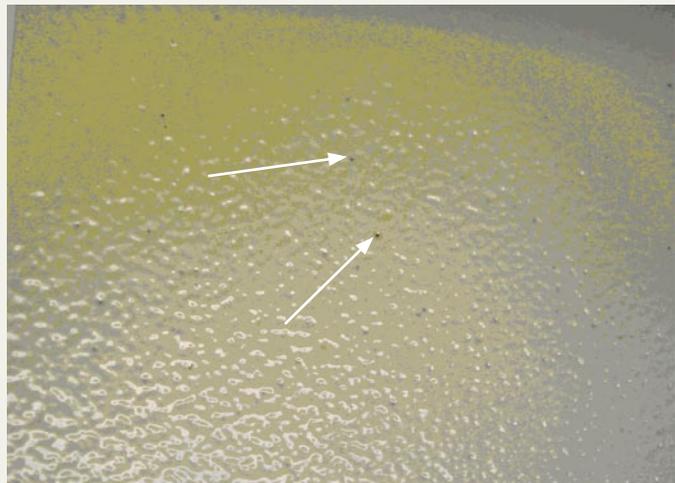
Ein weiteres Qualitätsproblem sind die so genannten CAB-Punkte. Es handelt sich dabei um nicht aufgeschlossene Polymerbestandteile, die während des Extrudierprozesses thermisch geschädigt wurden. Das Problem tritt insbesondere bei der Verarbeitung in Schneckenextrudern auf.

Die Polymerbestandteile schwimmen beim Vernetzungsprozess analog zu den Fremdpulververunreinigungen als leicht

bräunlich gefärbte Farbpunkte mit geringer Dichte nach oben auf. An der Lackfilmoberfläche durchbrechen sie den Polymerverbund des Lackfilmes und sind deutlich als Oberflächenstörungen zu erkennen (Bild 2). Da die Ursachen auf die Rohstoffe zurückzuführen sind – Strukturierungsadditive sind sehr temperaturempfindlich – beschäftigt diese Problematik seit Jahren fast alle Pulverlackhersteller. Praktische Erfahrungen haben gezeigt, dass bei leichter Reduzierung der Einbrenntemperaturen

▲ Bild 2: Nicht aufgeschlossene Polymerbestandteile, sogenannte CAB-Punkte, sind ein häufiges Problem bei Strukturpulverbeschichtungen

um etwa 10 °C, dieser beschriebene Effekt etwas unterdrückt werden kann.
