Stolpersteine im Nasschemie

Aktuelle Serie über Schadensfälle und ihre Ursachen: Wie Beschichter F

DR. THOMAS HERRMANN ET AL

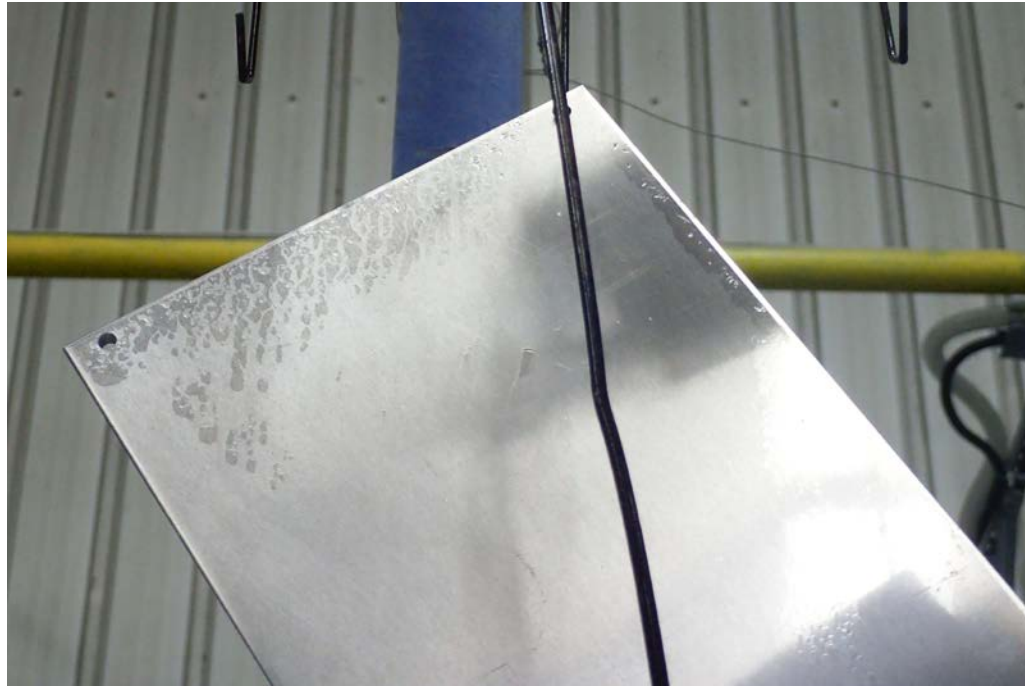
Fettreste nach der nasschemischen Oberflächenvorbehandlung auf der zu beschichtenden Stahloberfläche bedingt durch hohe Ausgangsverfettung und ungenügender Badpflege an einer Durchlaufanlage mit nur einem Aktivbad sowie nachfolgender Chromfrei-Passivierung.

So müssen einerseits die Badparameter regelmäßig kontrolliert und gegebenenfalls nachgeschärft bzw. bei zu hohem Verschmutzungsgrad erneuert werden. Erfolgt dies nicht, besteht die Gefahr, dass die zu beschichtenden Baugruppen nicht nur ungenügend gereinigt, sondern eventuell sogar noch stär-

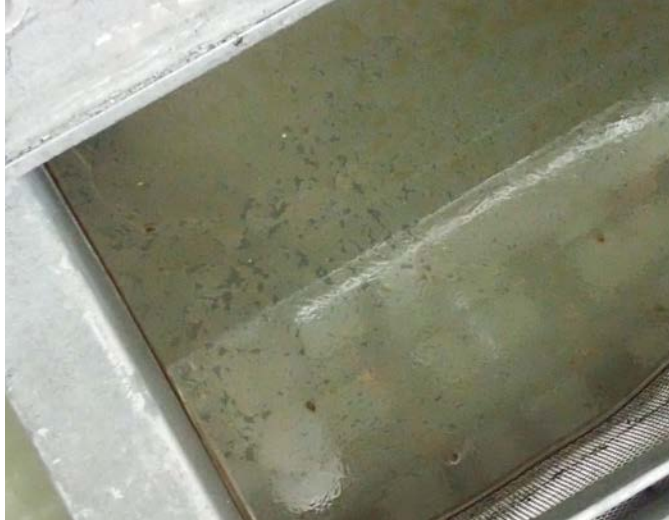
Das Entfettungsbad weist einen aufschwimmendem Ölfilm auf, ein Öl-Abscheider fehlt.

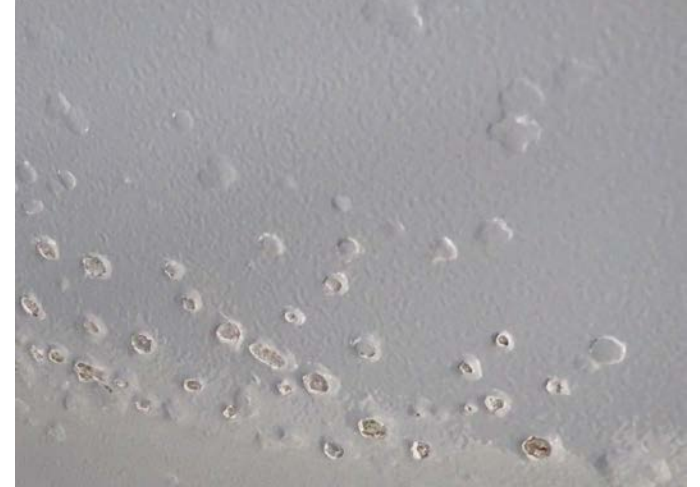
Die voranschreitende Weiß- und Rotrostausbildung an diesen verzinkten Bauelement zeigt, dass die Eisenphosphatierung in diesem Fall eine ungeeignete Vorbehandlung ist.

Kritisch sind auch ungeeignete Konversionsschicht-Verfahren auf elektrolytisch- oder schmelztauchverzinkten Stahlwerkstoffen. Chemisch bedingt kann sich die Eisenphosphatierung auf dem Zinküberzug nicht ausbilden, da kein Eisen auf der Substrat-Oberfläche vorliegt und daher eine Eisenphosphat-Passivierung nicht oberflächlich aufwächst. Ebenfalls wird noch vorhandener Weißrost auf der Substratoberfläche durch die gering sauer eingestellte Aktiv-Chemie (pH 4,0 bis 4,5) nicht vollständig entfernt. Korrosionsschäden treten bei dieser Art der nasschemischen Vorbehandlung von Zinküberzügen in der Regel schon in den ersten 2 bis 3 Jahren bei entsprechender aggressiver Belastung auf. Ursächlich dafür sind die unter der Lackfilmoberfläche vorhandenen Korrosionskeime in Form von Weißrost (z.B. Zink-Oxide bzw. -Hydroxide), welcher ein Haftfestigkeitsversagen der Beschichtung herbeiführt.

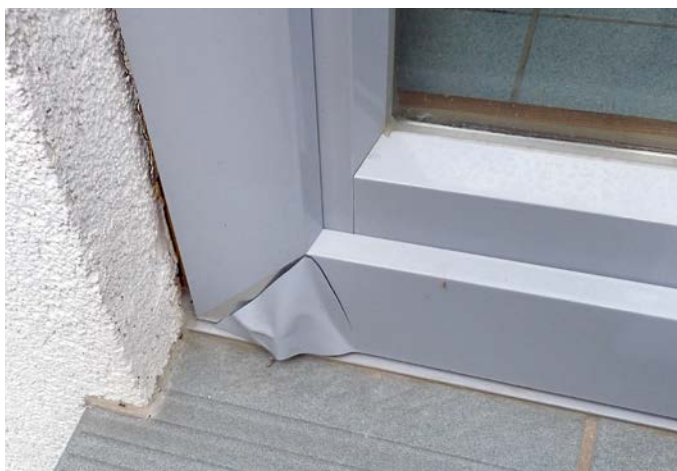
Die Pulverlackablösung am Gehrungsbereich durch ungenügende Lackfilmenthaftung ist die Folge einer nicht ausgebildeten Konversionsschicht an diesen Aluminium-Klipp-Profilen.

Reaktion mit Stahluntergründen scheidet sich eine dünne Eisenphosphatschicht ab, bei Aluminium hat das Verfahren nur eine entfettende Wirkung, da kein Eisen vorhanden ist. Bereits nach kurzer Beanspruchungszeit des Aluminiumbauteils im Außeneinsatz kommt es bei zusätzlicher intensiver Sonneneinstrahlung zu einer Lackfilmenthaftung am Gehrungsbereich, da sich das relativ dünne Aluminium-Substratmaterial temperaturbedingt ausdehnt.

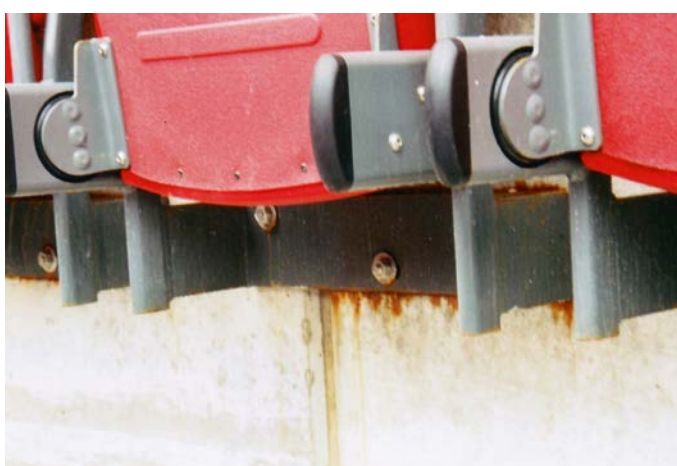
Die Sitze im Augsburger Fußballstadion weisen Korrosion auf. Eine Eisenphosphatierung mit Pulverlack-Einfachbeschichtung ist bei nicht-verzinkten Stahlteilen ein ungenügender Korrosionsschutz.

Für nicht verzinkte Stahlkonstruktionen, die nur mit einem einfachen Pulverlack-Auftrag beschichtet werden und im Außenbereich zum Einsatz kommen, ist die Eisenphosphatierung als Vorbehandlungsmethode nicht geeignet, insbesondere bei Korrosivitätskategorien von C3, C4 und C5. Der erzielte Korrosionsschutz der dünnen Eisenphosphatierung reicht in der Regel nicht aus. Weiterentwicklungen in Richtung von Dickschicht-Eisenphosphatierungen konnten sich bis jetzt noch nicht verlässlich durchsetzen. „Speziell der Einsatz der Eisenphosphatierung als Vorbehandlung für KTL/ATL Beschichtungen ist sehr umstritten. Es wird in der Regel, insbesondere im Automotive-Bereich, eher auf eine schichtbildende Zinkphosphatierung zurückgegriffen.
