Wurmfraß & Co: Ursachen für Korrosion von Aluminium kennen

Warum Korrosionsbedingungen entscheidende Rollen spielen

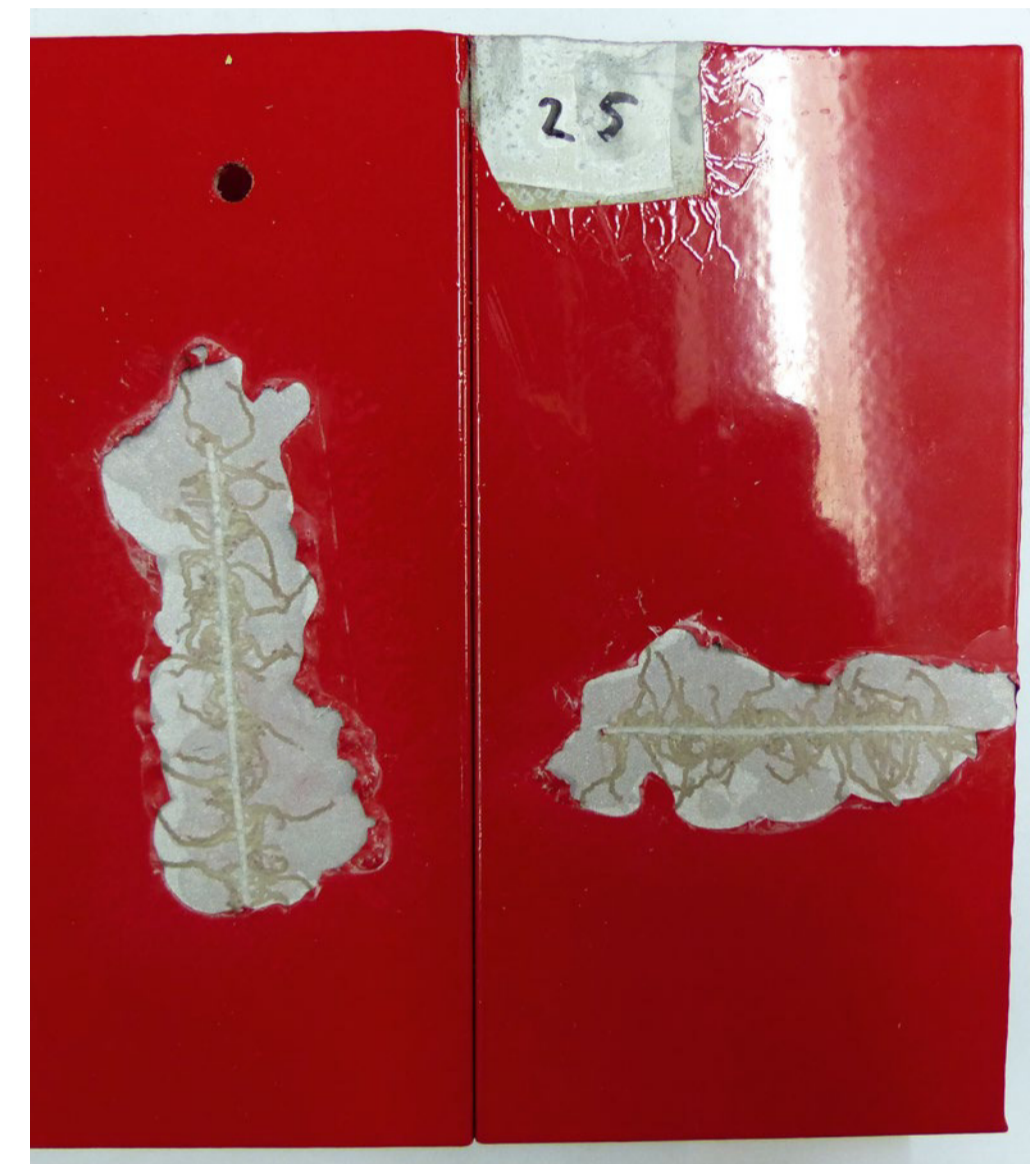
Zur besseren Bewertung und Vermessung der Filiformkorrosionsfäden ist das Bauteil für die Untersuchung im Labor partiell entlackt worden.

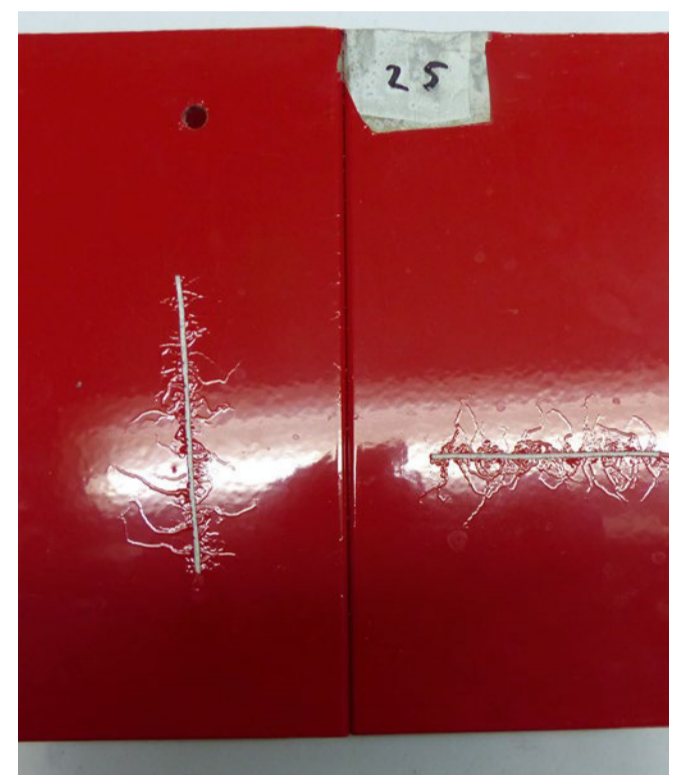
griff durch Meerwasser eine ganz spezielle, für den Aluminium-Werkstoff kritische Korrosionsart, die sogenannte „Filiform-Korrosion“. „Dabei bilden sich fadenförmig verlaufende Korrosions-Kanäle zwischen der eigentlichen Aluminium-Oberfläche und der darüber befindlichen Beschichtung aus. Durch Defektstellen im Lackfilm, wie Poren oder mechanische Beschädigungen, aber auch aufgrund zu geringer Schichtdicken lagern sich Chloride an. Bei entsprechender relativer Luftfeuchtigkeit entstehen so hochkonzentrierte Elektrolyt-Tröpfchen und in Verbindung mit Luftsauerstoff bildet sich eine aktive Korrosionszelle. Diese besteht aus einem von der Verletzungsstelle wandernden Fadenschwanz (Kathode) und einem Fadenschwanz (Anode). Ein einmal initiiertes Chlorid-Angriff kann auch in relativ trockenem Klima weiter fortschreiten, wie bestimmte Auslagerungsversuche im

Das pulverbeschichtete Aluminium-Bauteil weist nach dem 1000stündigen Filiformkorrosionstest deutlich erkennbare und fadenförmig verlaufende Korrosionskanäle auf.

Anwendungsergebnisse im Fassadenbereich bei maritimer Korrosionsbeanspruchung zeigen durchweg sichere Filiformkorrosions-Beständigkeiten bei nachfolgender Pulverlackierung, da wahrscheinlich im genügenden Maße den kritischen Deformationsschichten des Aluminium-Metallgitters gegengesteuert werden kann. „Dies resultiert bevorzugt aus dem hohen alkalischen Beizabtrag des Aluminium-Werkstoffes sowie der sehr guten Barrierewirkung der

Gegenwärtig verwendete Chromfrei-Passivierungen in Verbindung mit üblich eingesetzten sauren Beizentfettungen können der Filiformkorrosion nur sehr unsicher begegnen, da die nano-keramischen Passivierungen mit einem Aufbau von nur 20 bis 30 nm meist ohne wirksame Polymer-Zusätze nur sehr bedingt beständig gegen Chloride sind. Gleiches zeigt sich auch an lediglich mechanisch vorbereiteten (Sweep-Strahlen) Aluminium-Oberflächen mit nachfolgender Pulverlackierung, die ebenfalls nur sehr eingeschränkt eine Filiformkorrosion verhindern können.
