Der „Bleaching-Effekt“: Wenn Pulverlackfilme scheinbar ausbleichen

Aktuelle Untersuchungsergebnisse decken die möglichen Ursachen des Schadensbildes auf und bieten Lösungsansätze

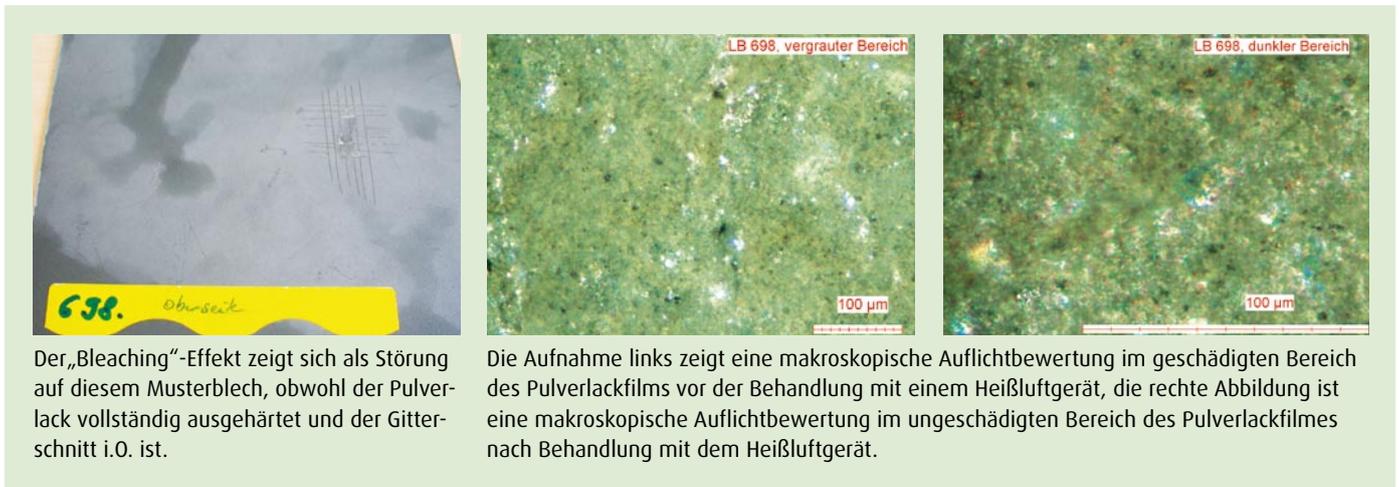
Der „Bleaching“-Effekt zeigt sich als Störung auf diesem Musterblech, obwohl der Pulverlack vollständig ausgehärtet und der Gitterschnitt i.O. ist.

Die Aufnahme links zeigt eine makroskopische Auflichtbewertung im geschädigten Bereich des Pulverlackfilms vor der Behandlung mit einem Heißluftgerät, die rechte Abbildung ist eine makroskopische Auflichtbewertung im ungeschädigten Bereich des Pulverlackfilmes nach Behandlung mit dem Heißluftgerät.

Mit Reinigungschemikalien sowie speziellen Lösemitteln können Anwender diese Oberflächenschäden in der Regel nicht entfernen. Werden aber diese anscheinenden Ausbleichbereiche mit Heißluftgeräten und einer Temperatur von mehr als 150 °C schonend behandelt, so verliert sich nach relativ kurzer Einwirkzeit die Aufhellung. Der Pulverlackfilm nimmt wieder seine ursprünglich dunklere Farbe an, die Flecken sind weg.

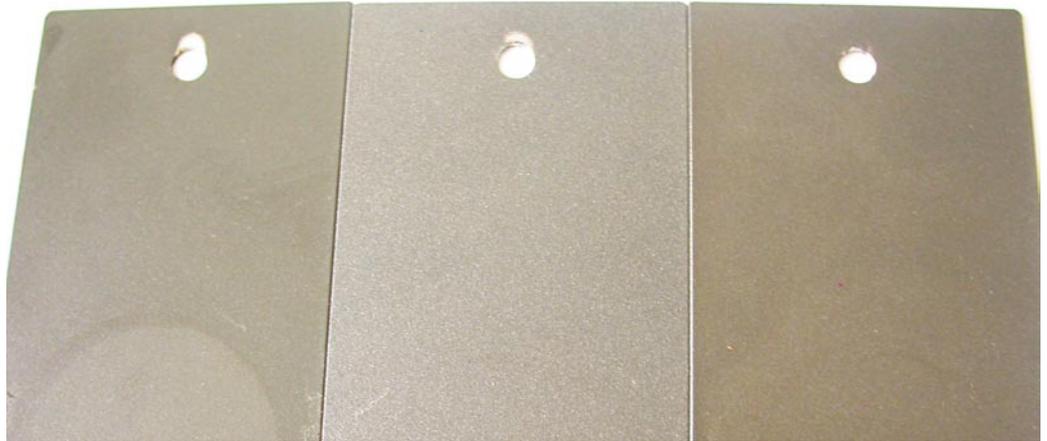
Die Staunässeabprüfung an diesen Musterblechen, die mit Pulverlacken von drei verschiedenen Herstellern beschichtet sind, ergaben unterschiedliche Schadensbilder. Quelle (vier Fotos): Dr. Herrmann

Im Gutachterlabor überprüften Dr. Herrmann und seine Mitarbeiter zahlreiche Pulverlackqualitäten unterschiedlicher Hersteller auf die „Bleaching“-Anfälligkeit. Es zeigte sich, dass für das Schadensbild die Pulverformulierungen – also der Einfluss der eingesetzten Pulverrohstoffe – anscheinend von großer Bedeutung ist. So konnten Pulverlacke abgeprüft werden, die mit der gleichen Staunässebeanspruchung sehr unterschiedliche Schadensbilder aufwiesen.
